### **“Công tác bảo tồn hang đá Mạc Cao tại Đôn Hoàng, Trung Quốc” (2014)**

### **Công tác bảo tồn hang đá Mạc Cao tại Đôn Hoàng, Trung Quốc**

#### **Phiên Cẩm Thi (Fan Jinshi)**

*Viện Đôn Hoàng, tỉnh Cam Túc, Cộng hòa Nhân dân Trung Hoa*

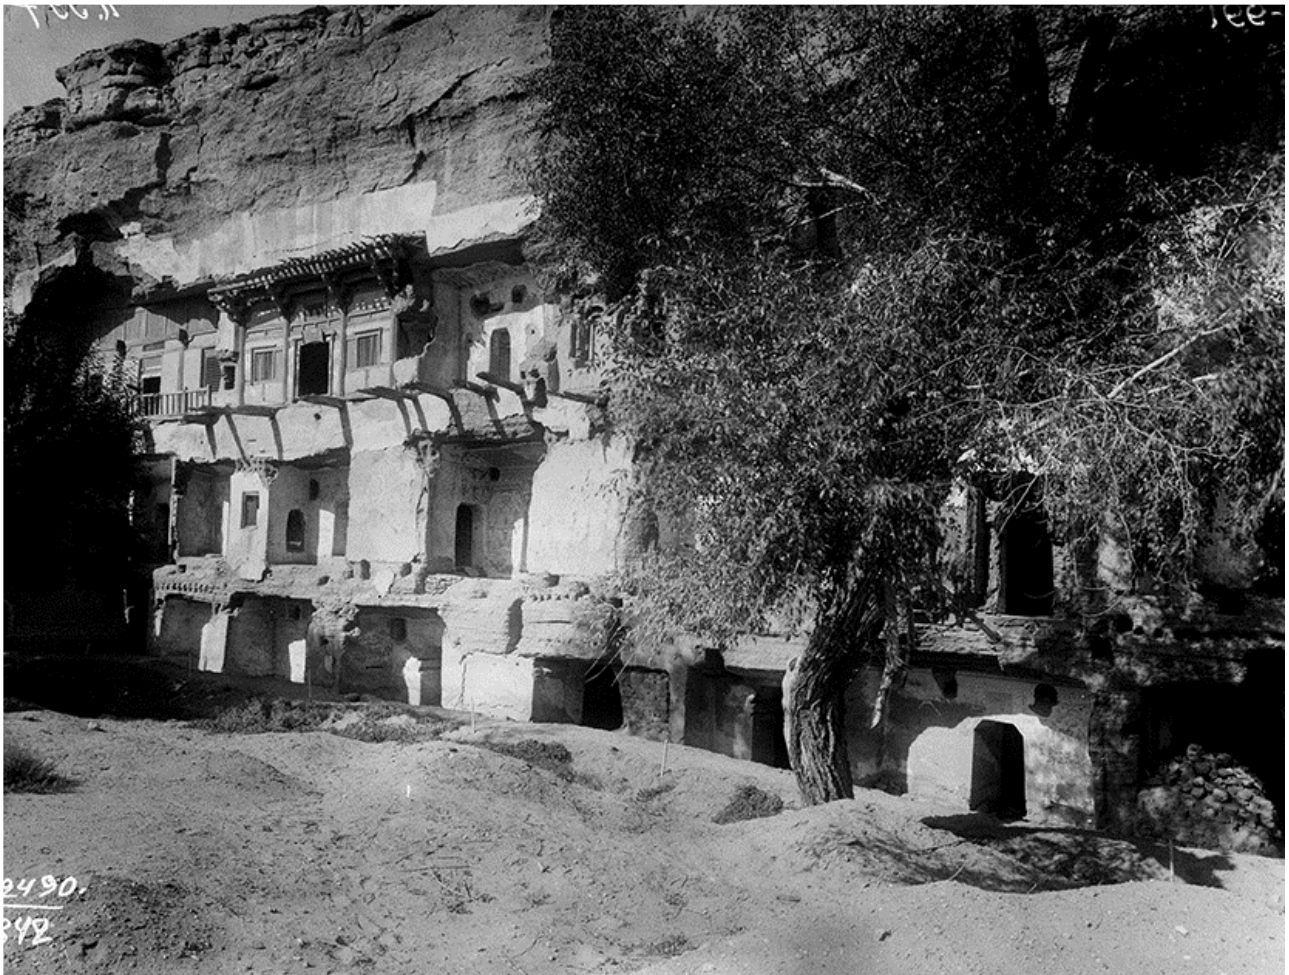
Hình 1. Quần thể hang Mạc Cao năm 1907. Ảnh chụp bởi Marc Aurel Stein.

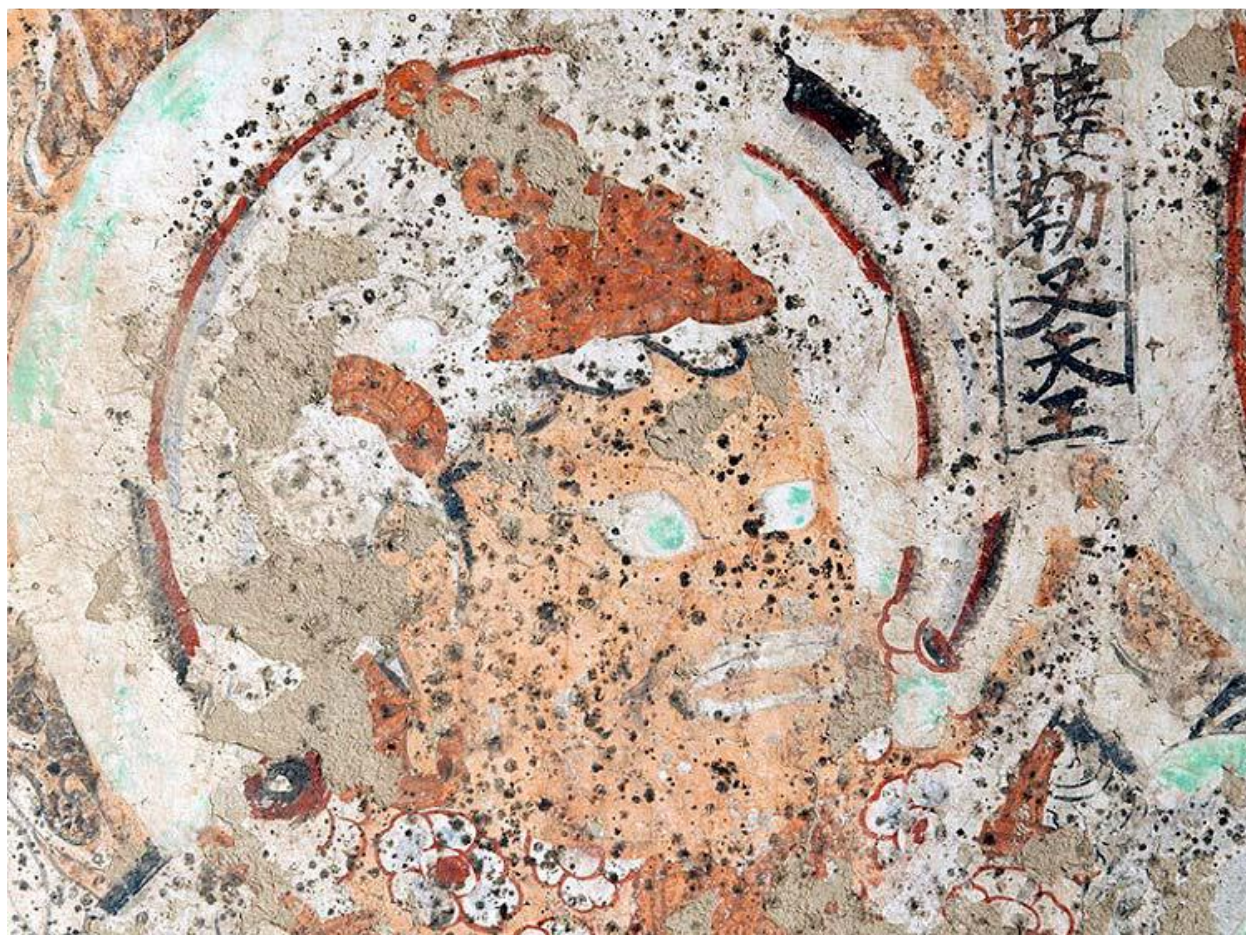
Hình 3. Hiện tượng nấm mốc trên bề mặt các bức họa.

Do quá trình thoái hóa kéo dài, nhiều lối đi và hang động đã sụp đổ hoặc bị vùi lấp dưới cát (*hình 2*); một số khu vực bị ngập nước hoặc bị chiếm dụng làm nơi cư trú, với giường ngủ và bếp nấu được dựng lên trong lòng hang. Cát sa mạc chôn lấp trước nhiều cửa hang, bào mòn bề mặt tranh tường (*hình 3*), trong khi ở những hang khác, nấm mốc lan rộng, lớp màu bong tróc, tách khỏi nền tường hợp chất của hang động (*hình 4*).

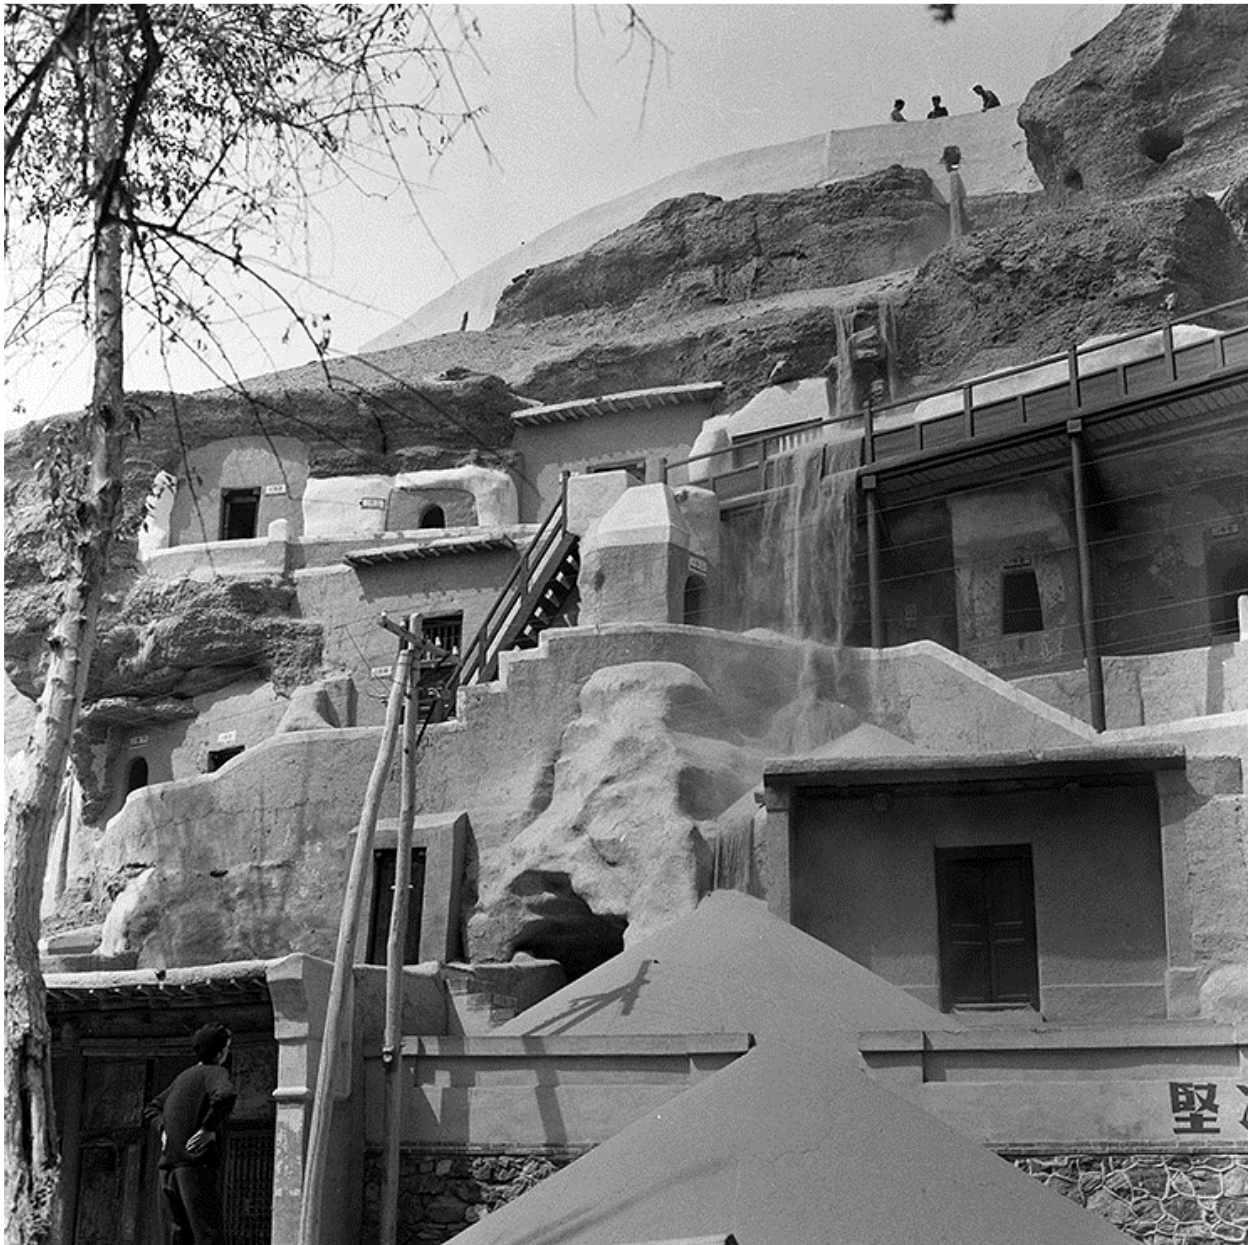
Hình 5. Cát lắng đọng trên bề mặt tranh tường bên trong hang số 431.

Thêm vào đó, từ thế kỷ XVI đến thập niên 1940, do thiếu sự quản lý và bảo tồn thích đáng, nhiều hang động không có cửa ra vào hoặc cửa sổ che chắn, khiến cát sa mạc bị cuốn vào bên trong, lắng đọng trên tượng và tranh tường, gây xói mòn nghiêm trọng cho lớp màu và bề mặt điêu khắc (*hình 5*).

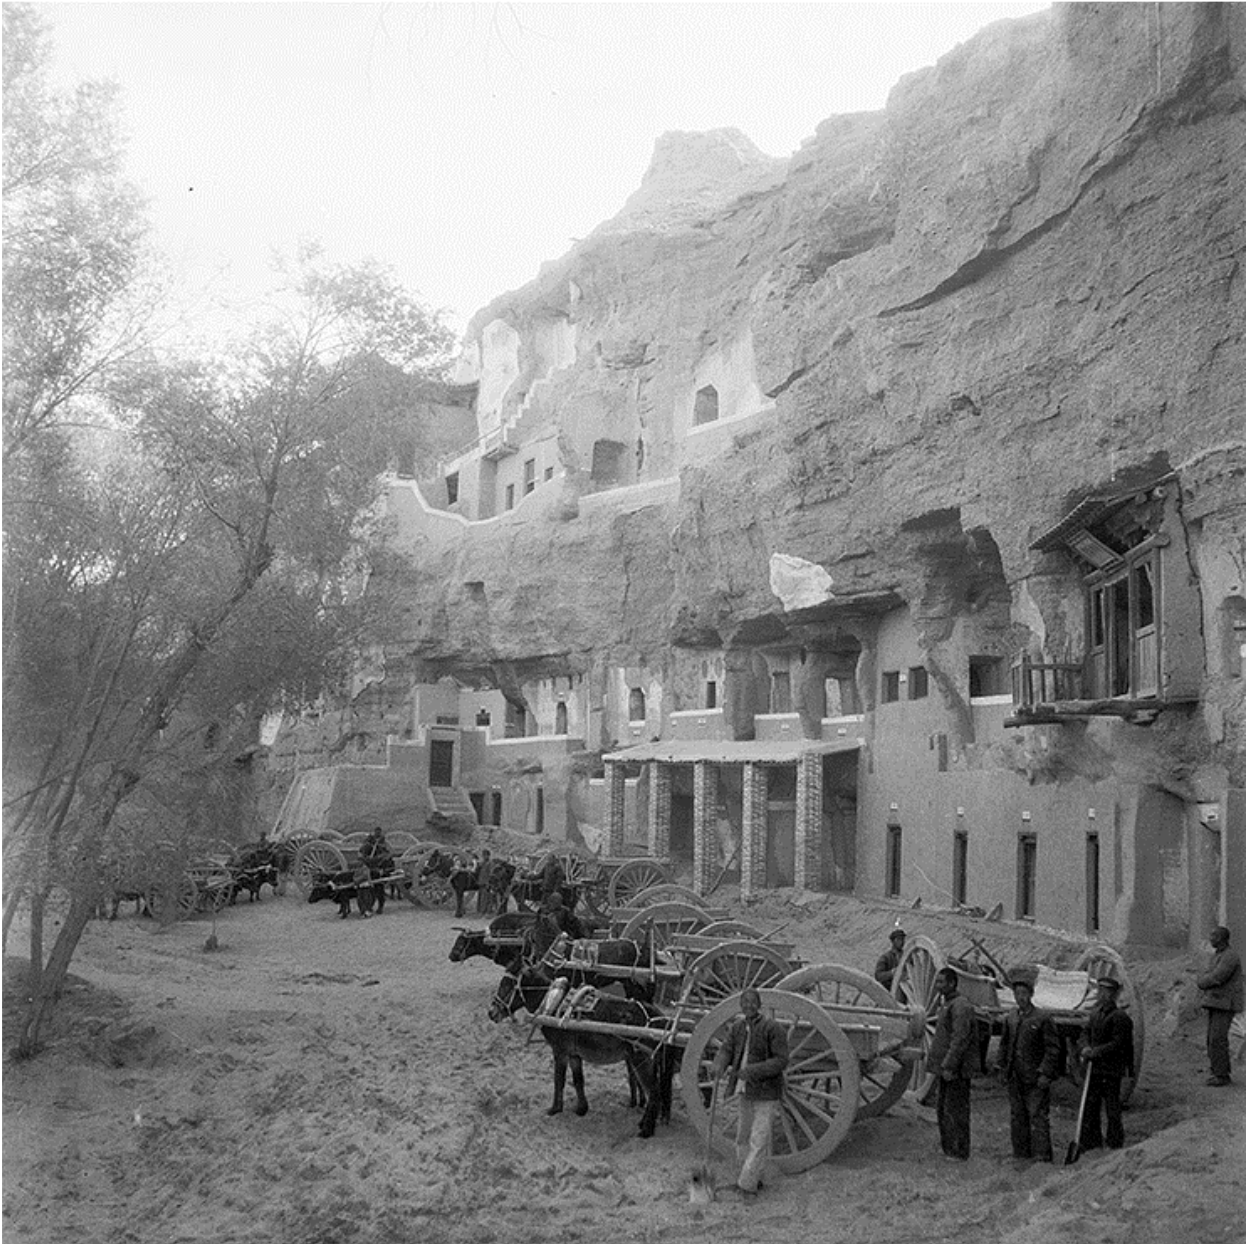
Hình 7. Trong thập niên 1950, Viện Di tích Văn hóa Đôn Hoàng tiến hành dọn dẹp lớp cát tích tụ quanh khu vực hang động.

Trước thập niên 1980, ước tính từ 3.000 đến 4.000 tấn cát đã phải được dọn dẹp khỏi khu vực hang động, một công việc vô cùng tốn kém về nhân lực và chi phí (*hình 6 và 7*).

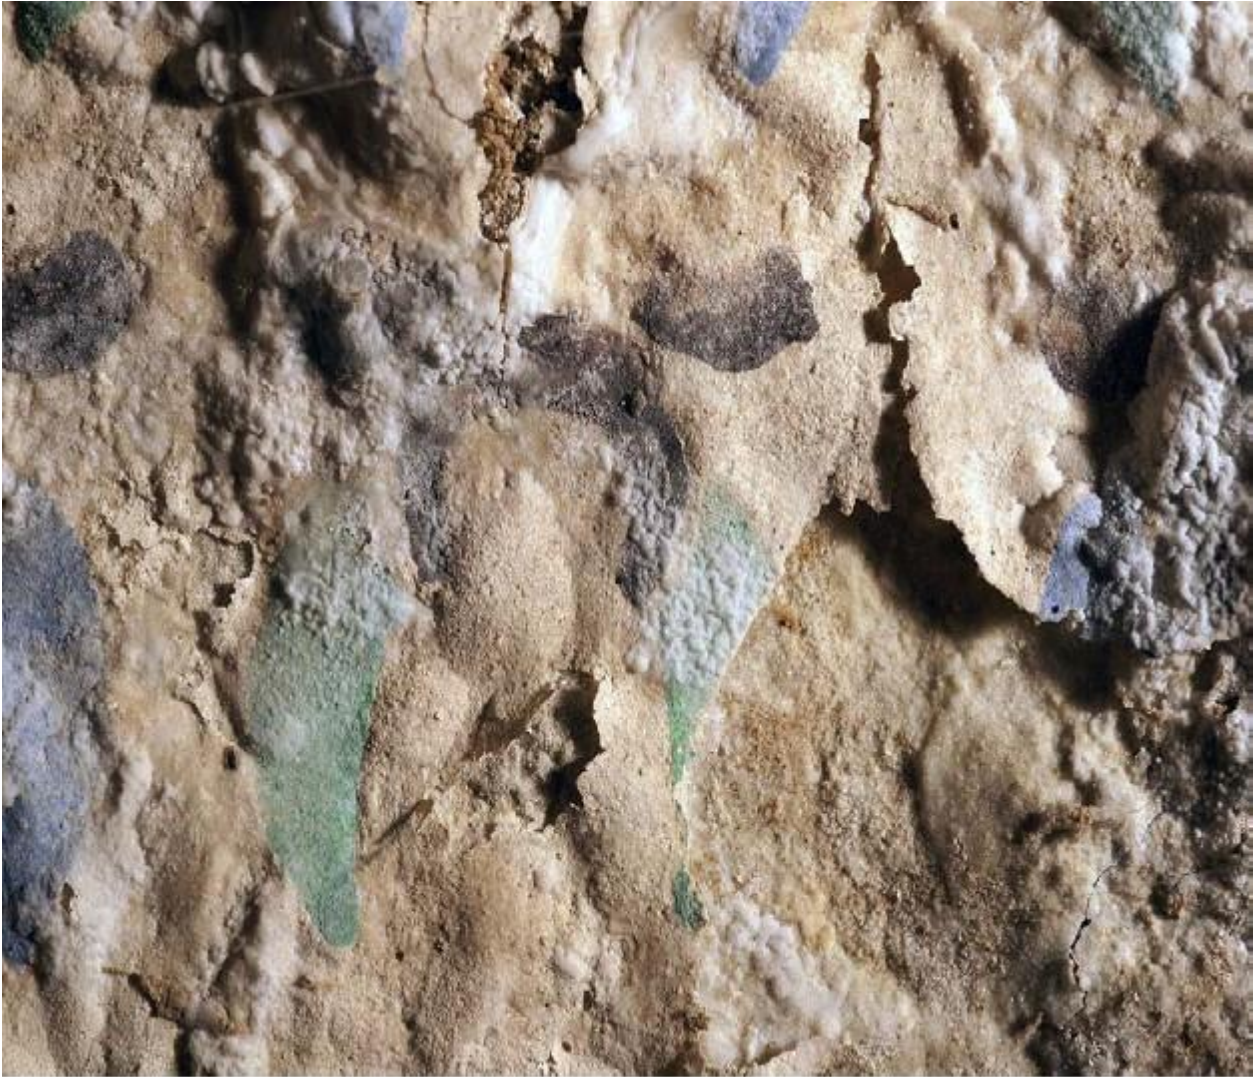
Hình 8. Hiện tượng hư hại do muối gây ra trong hang số 80 thuộc quần thể hang Mạc Cao.

Vào mùa hạ, những trận mưa theo mùa khiến nước thấm qua các khe nứt của bề mặt đá, rồi dần len sâu vào lớp nền trát của tranh tường. Quá trình này dẫn đến hiện tượng hòa tan và kết tinh lại của muối khoáng trong cấu trúc đá, làm cho vách đá bị tách rời, lớp màu bong tróc và bề mặt tranh bị phân tầng hoặc tách khỏi nền tường (hình 8).

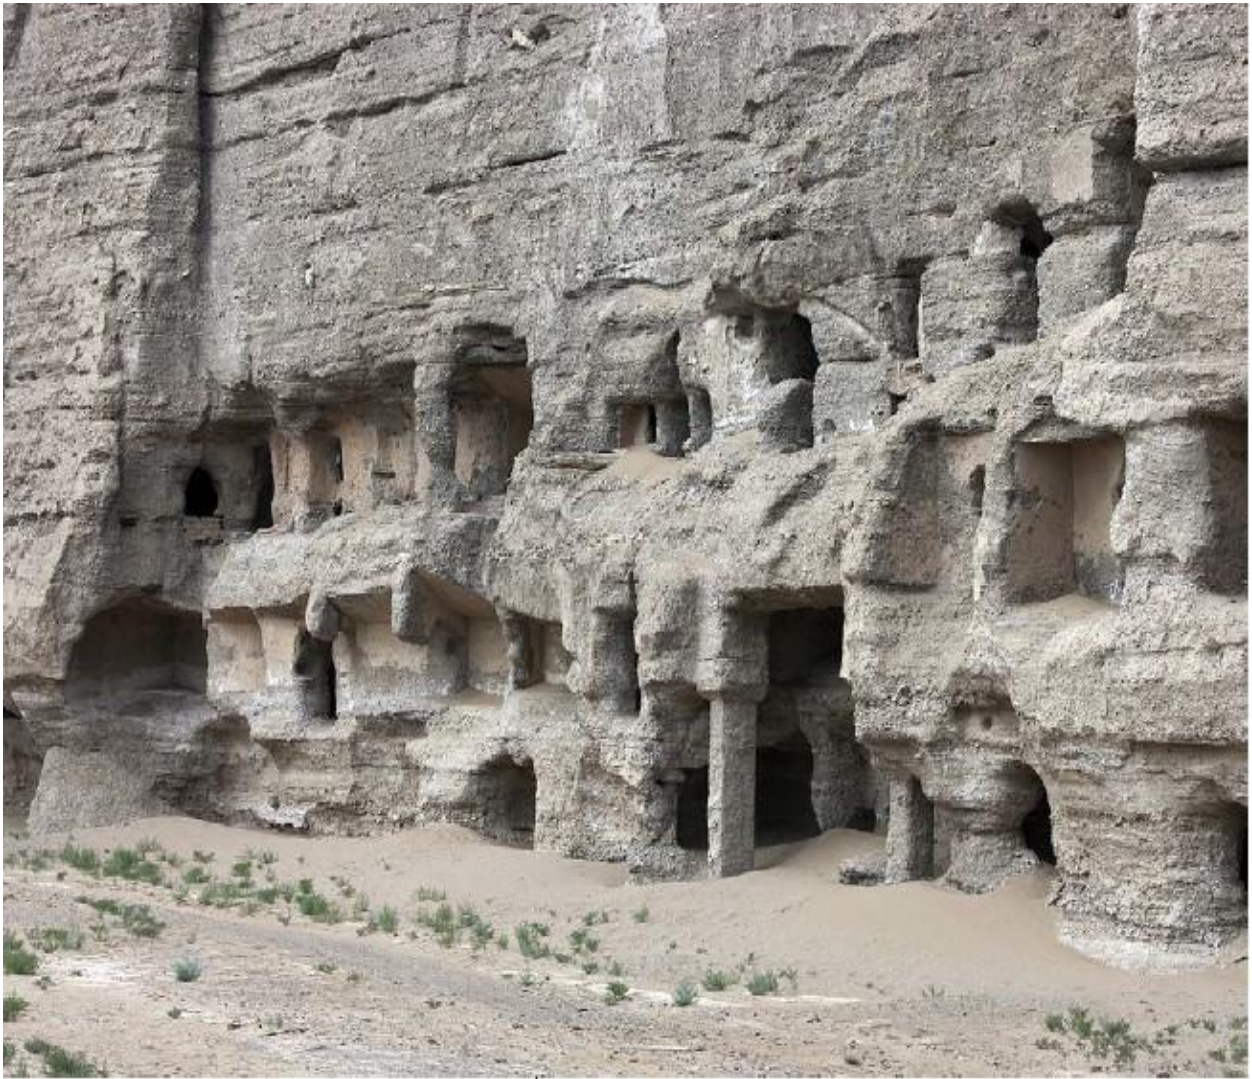
Hình 9. Lớp đá nền của hang động bị phong hóa.

Những chấn động địa chất như vậy có thể làm sụp đổ cấu trúc đá bao quanh hang Mạc Cao, gây tổn hại nghiêm trọng cho không gian bên trong hang động (hình 9).

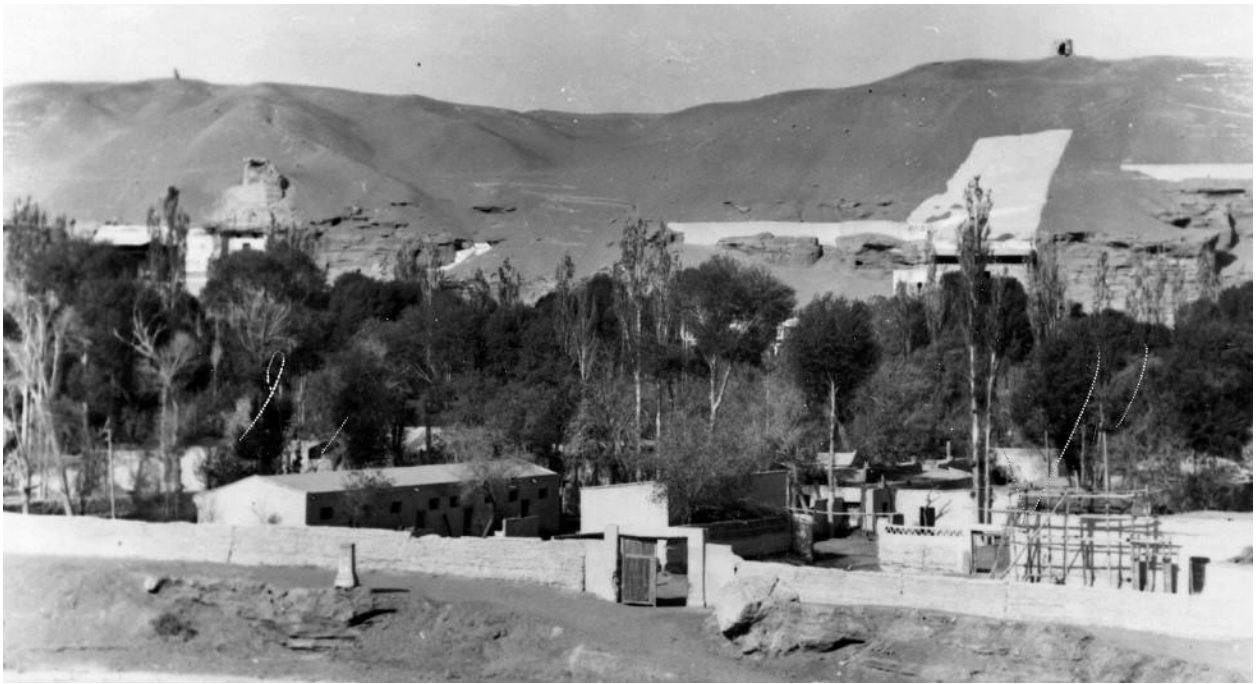
**Hình 10. Bức tường bảo vệ bao quanh quần thể hang Mạc Cao, được Viện Nghệ thuật Quốc gia Đôn Hoàng xây dựng vào thập niên 1940.**

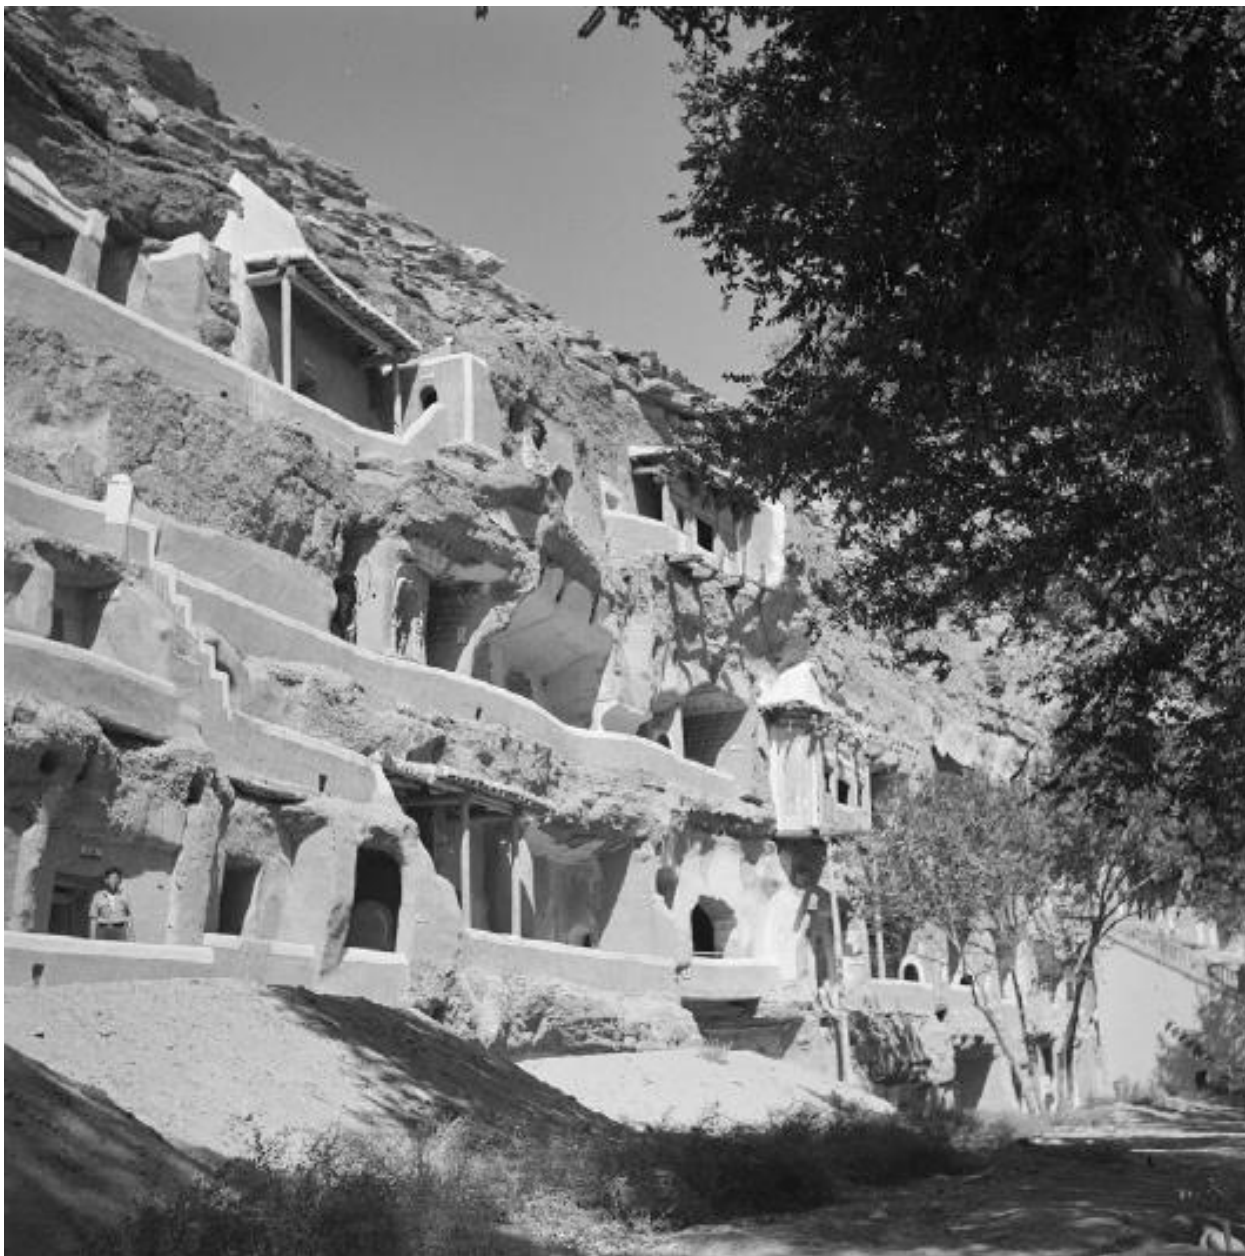
**Hình 13. Quần thể hang Mạc Cao năm 1948, sau khi hoàn tất giai đoạn tu sửa ban đầu do Viện Nghệ thuật Đôn Hoàng Quốc gia thực hiện.**

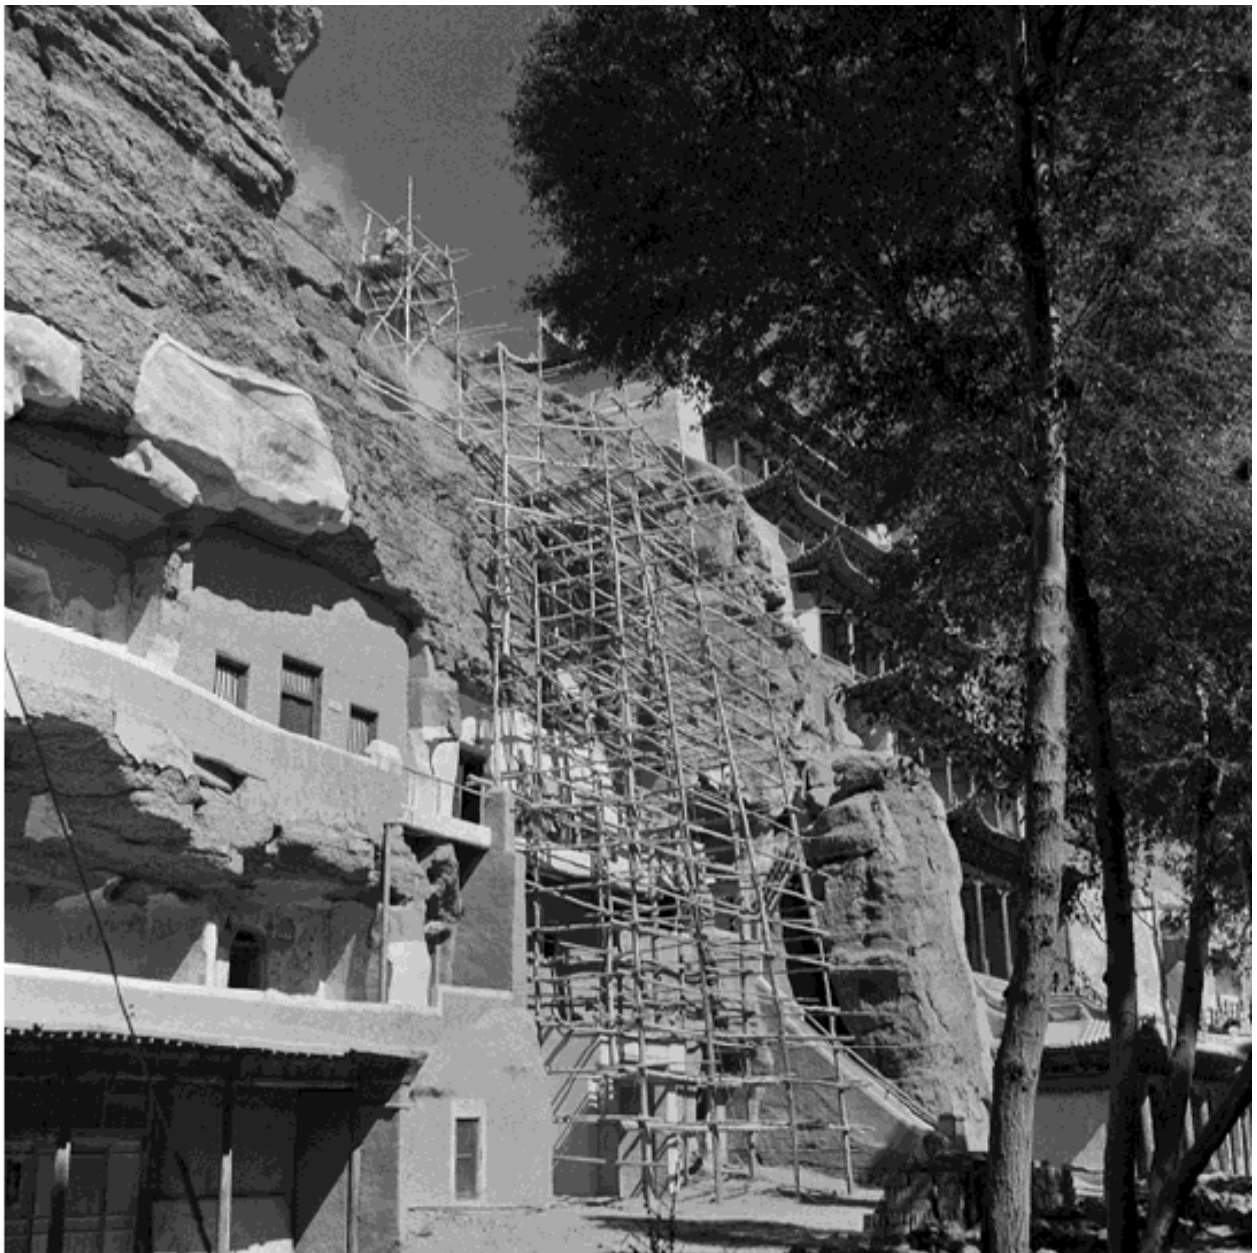
Hình 14. Những công trình nghiên cứu và trùng tu đa dạng được Viện Nghiên cứu Di sản Văn hóa Đôn Hoàng triển khai trong thập niên 1950.

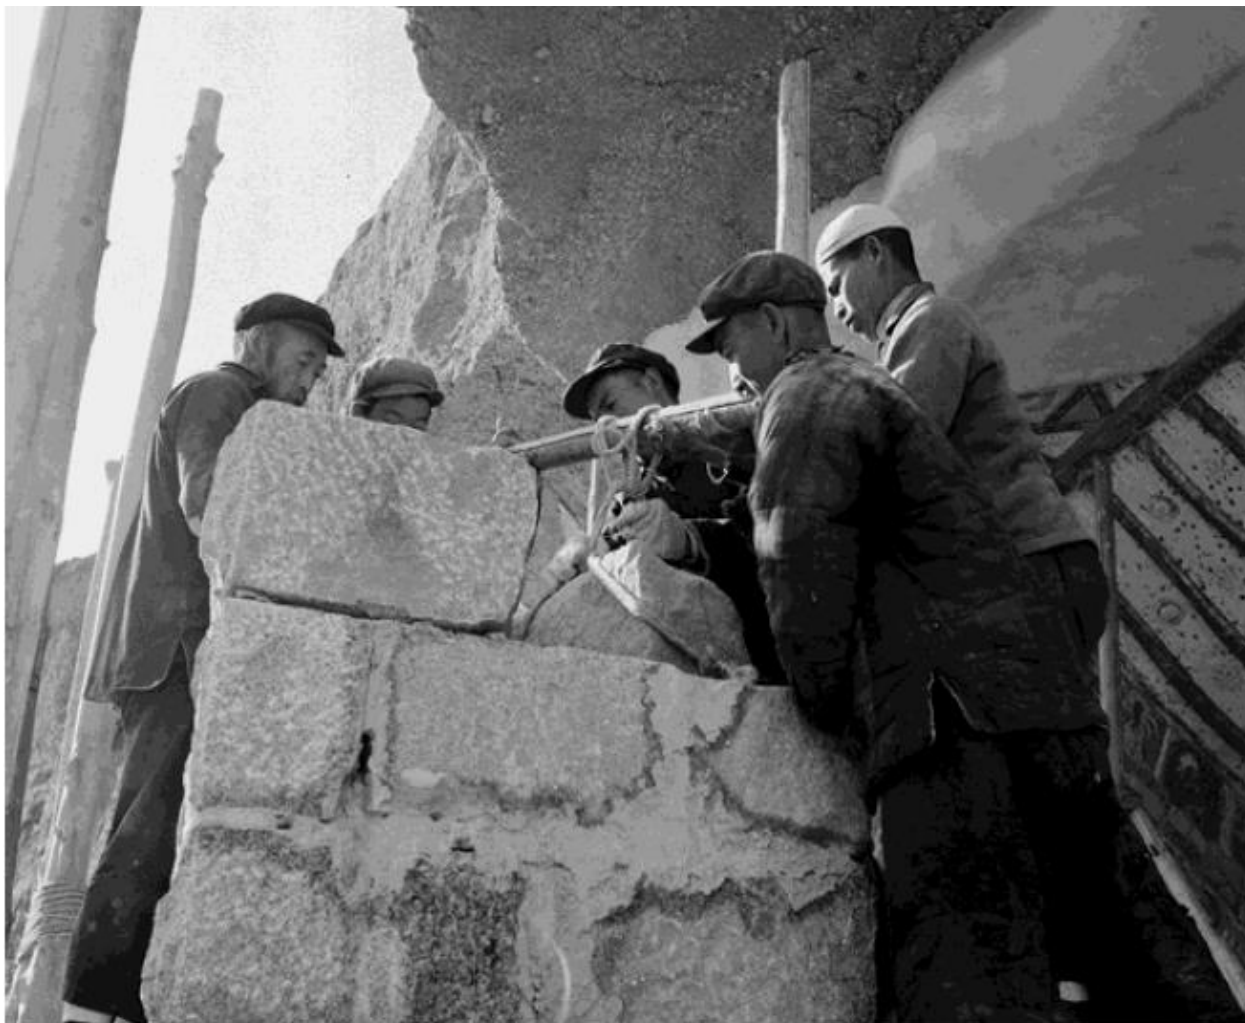
Hình 16. Tháng 10 năm 1957, các cán bộ của Viện Nghiên cứu Di sản Văn hóa Đôn Hoàng tiến hành công tác thí nghiệm gia cố kết cấu tại hang số 249.

Thành tựu này đánh dấu một bước ngoặt trọng yếu trong lịch sử công cuộc trùng tu và bảo tồn Mạc Cao, đồng thời khẳng định tầm vóc của di sản như một trung tâm kết tinh giá trị thẩm mỹ, tư tưởng và tâm linh Phật giáo trên vùng đất biên viễn đầy gió cát của Tây Bắc Trung Hoa (hình 16, 17, 18).

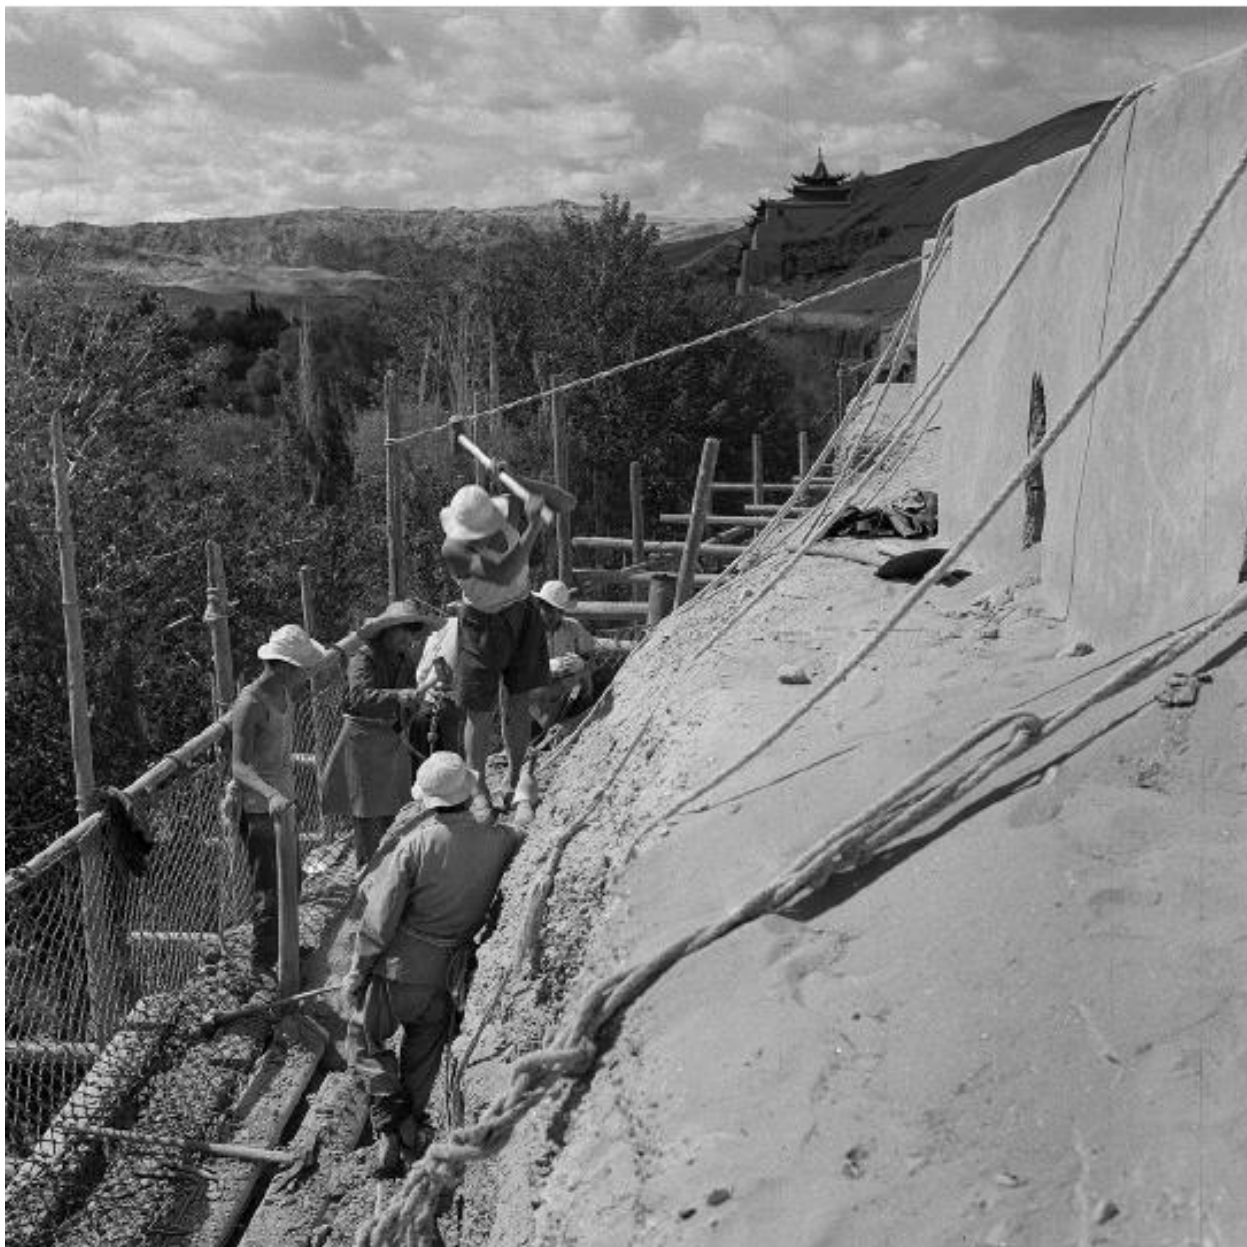
Hình 17. Công tác gia cố khối đá và dọn bỏ lớp đá bột tại phần đỉnh hang, tháng 7 năm 1965.

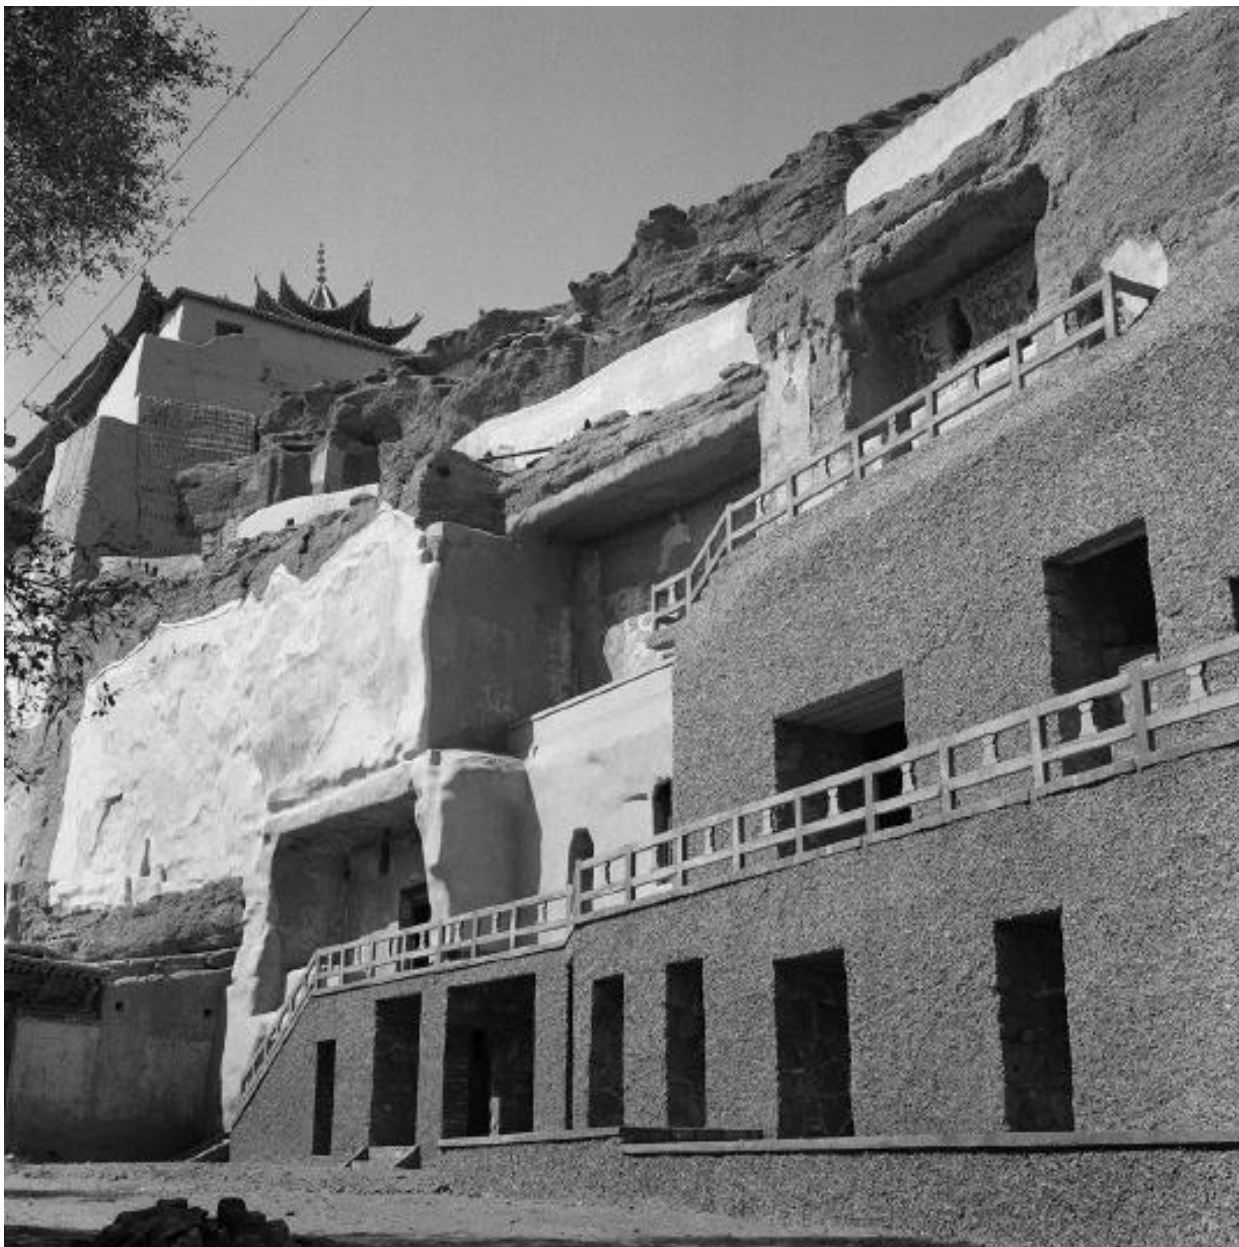
Hình 18. Quần thể hang Mạc Cao năm 1966, sau khi hoàn tất công tác gia cố kết cấu.

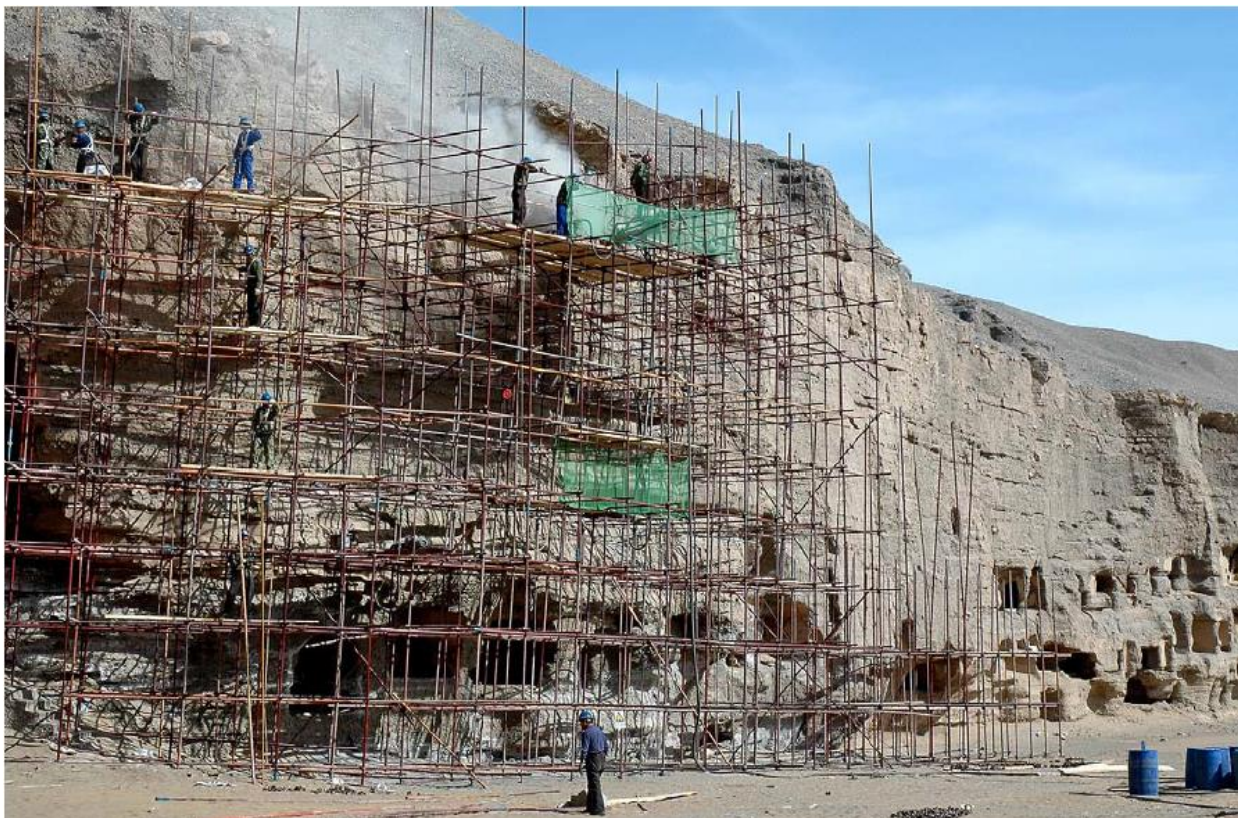
Hình 19. Công tác gia cố khu vực hang phía Bắc năm 2004.

Trong khoảng thời gian từ tháng 10 năm 2004 đến tháng 10 năm 2005, một dự án gia cố tổng thể được triển khai, tập trung vào vách đá khu vực hang phía Bắc - phần đang trong tình trạng nguy cấp (hình 19). Dựa trên kinh nghiệm và kết quả gia cố trước đó tại khu vực phía Nam, nhóm chuyên gia đã áp dụng phương pháp neo thép (*anchor rod reinforcement*) để cố định kết cấu đá. Một số phần trần hang được gia cố bổ trợ, các vết nứt được xử lý bằng kỹ thuật bơm vữa (*grouting*), và bề mặt đá được phủ lớp chống phong hóa nhằm hạn chế tác động của gió và nước mưa. Ở phần đỉnh vách, các đập chắn nước được xây dựng để ngăn dòng thấm và xói lở, bảo vệ cấu trúc bên trong.

Công trình này đã bảo đảm an toàn cho khu vực hang phía Bắc, đồng thời duy trì được hình thể tự nhiên và diện mạo nguyên gốc của di tích, hoàn toàn tuân thủ nguyên tắc “tu bổ cũ theo cũ, không làm thay đổi tình trạng lịch sử”.

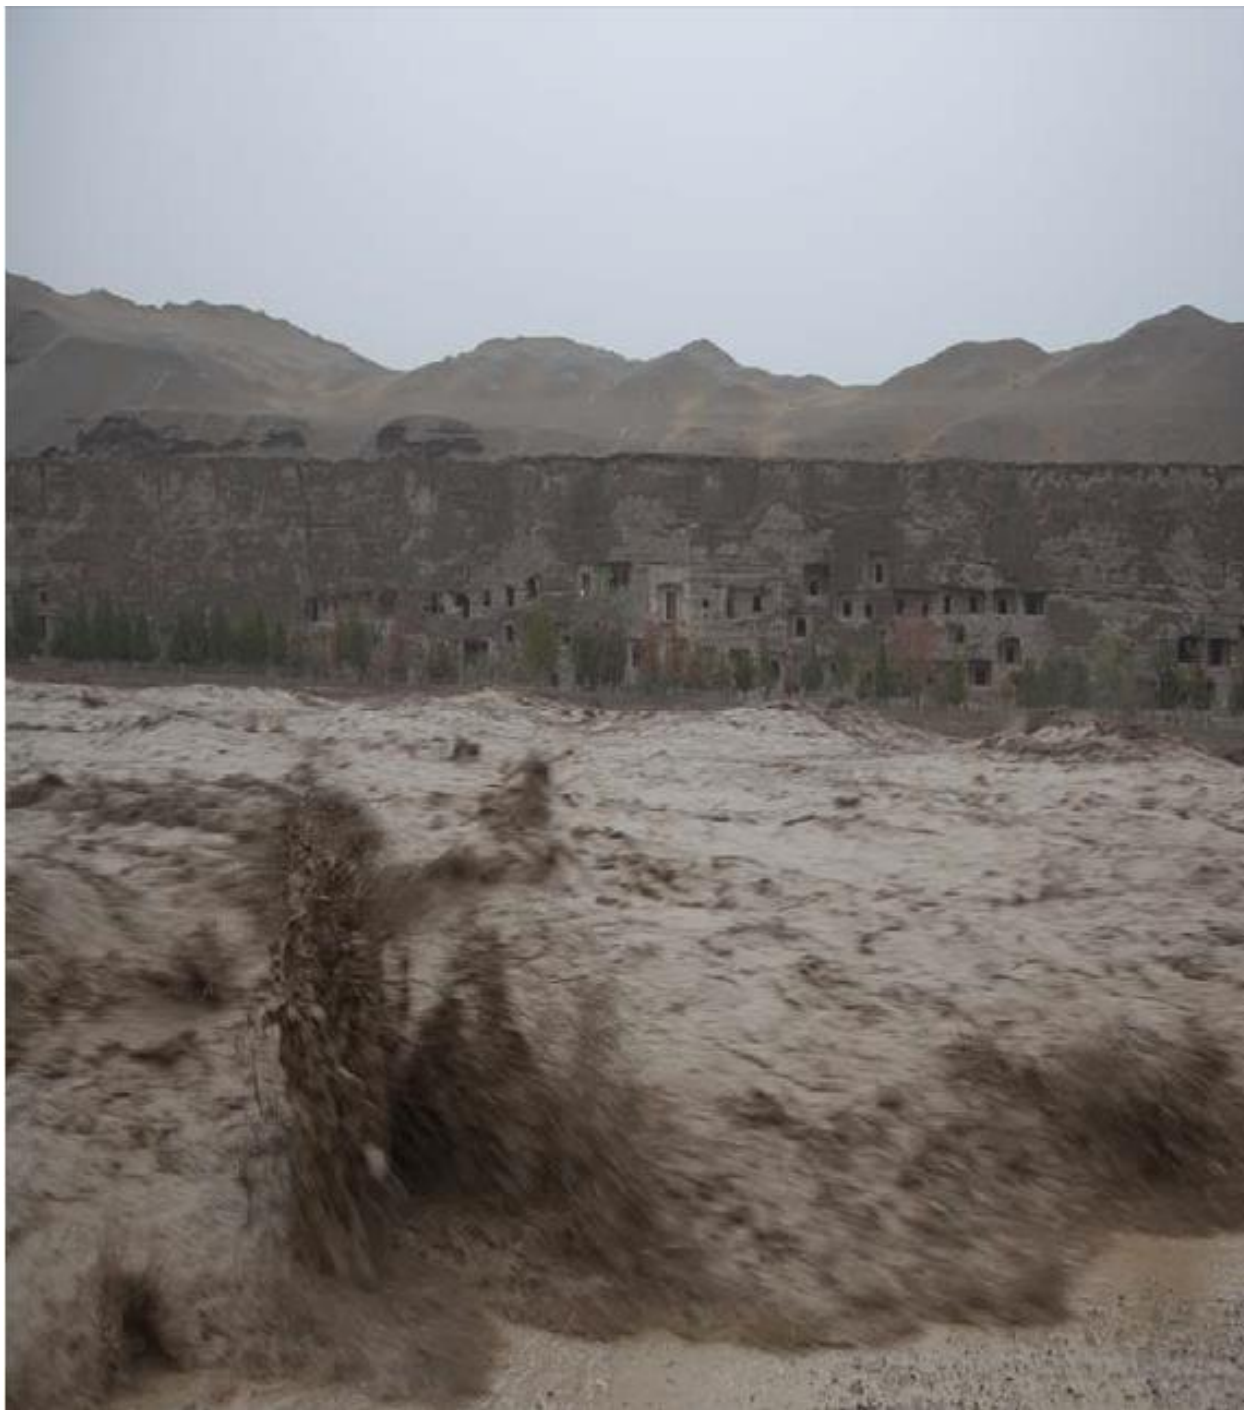
**Hình 20. Ngày 6 tháng 6 năm 2011, một trận mưa lớn dữ dội đổ xuống quần thể hang Mạc Cao.**

Thực tế đã chứng minh hiệu quả của công trình: trong trận mưa lớn ngày 6 tháng 6 năm 2011, quần thể hang phía Nam vẫn an toàn tuyệt đối, không chịu bất kỳ thiệt hại nào - minh chứng cho tính bền vững và hiệu quả vượt trội của dự án gia cố này (*hình 20*).

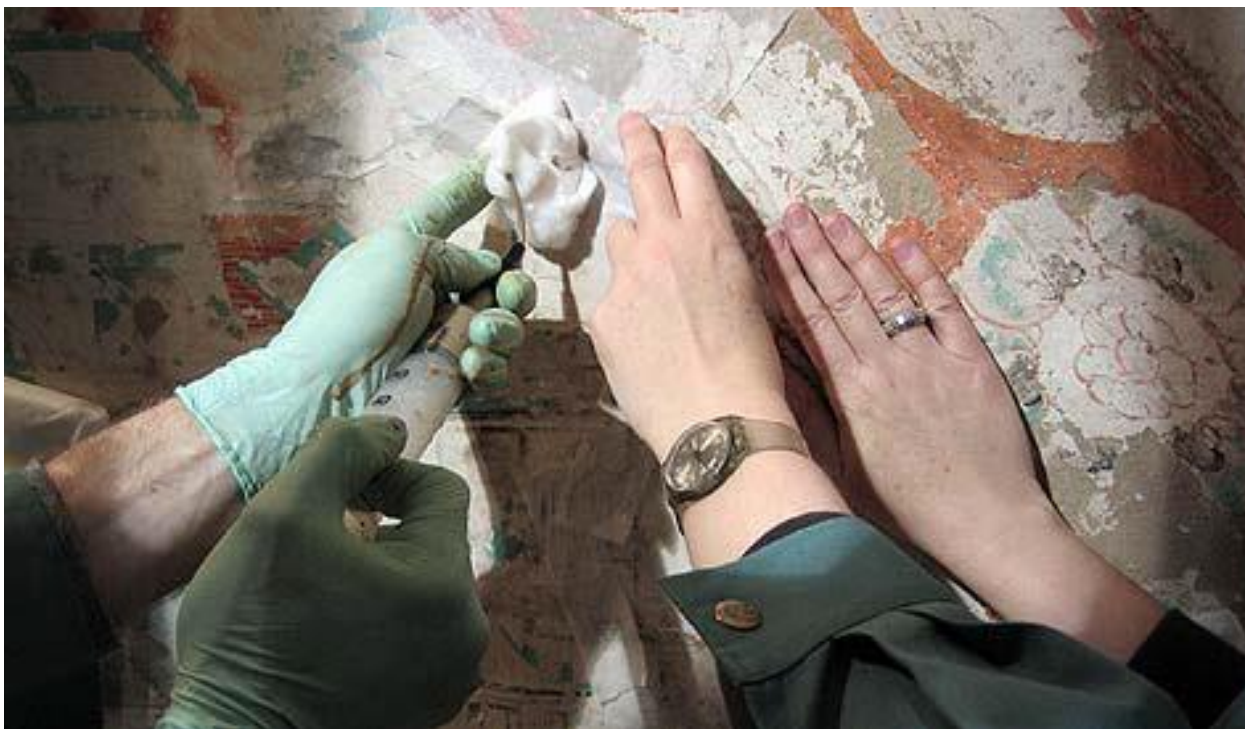
Hình 21. Công tác bơm vữa gia cố các bích họa.

Năm 1997, Viện Đôn Hoàng phối hợp cùng Viện Bảo tồn Getty (Hoa Kỳ) triển khai một chương trình nghiên cứu khoa học toàn diện và có hệ thống, nhằm đánh giá ý nghĩa nghệ thuật - lịch sử của các bích họa, xác định tình trạng hiện tại cũng như phân tích nguyên nhân dẫn đến sự xuống cấp. Bên cạnh đó, công trình còn nghiên cứu và thử nghiệm các vật liệu bơm vữa (*grouting*), lần đầu tiên ứng dụng kỹ thuật bơm vữa để gắn kết, củng cố lớp bích họa và loại bỏ muối khoáng hòa tan tích tụ bên trong tường đá (hình 21).

Phương pháp này được xem là một bước đột phá trong quá trình tìm kiếm giải pháp khắc phục hiện tượng muối tan thấm sâu vào kết cấu hang động, vốn là một trong những nguyên nhân chủ yếu gây hư hại cho di tích. Tiếp nối thành công ấy, kỹ thuật bơm vữa đã được áp dụng phục hồi và bảo tồn gần 1.000 m<sup>2</sup> bích họa tinh xảo tại nhiều hang động khác nhau, góp phần duy trì cấu trúc, màu sắc và linh hồn nghệ thuật nguyên bản của di sản Đôn Hoàng.

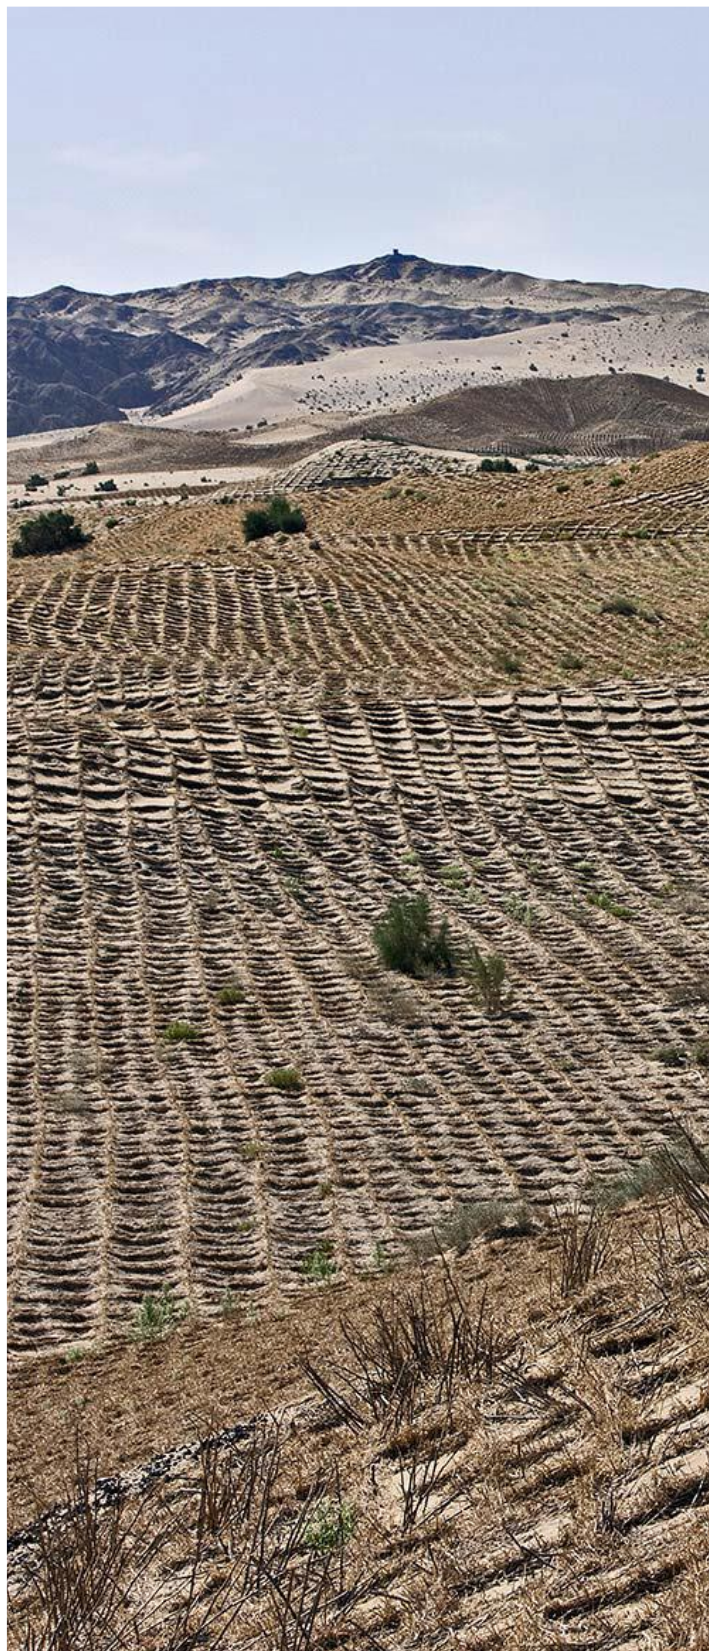
Hình 22. Hệ thống rào chắn “bàn cò” ngăn cát bay.
