### **“Công tác bảo tồn hang đá Mạc Cao tại Đôn Hoàng, Trung Quốc” (2014)**

### **Công tác bảo tồn hang đá Mạc Cao tại Đôn Hoàng, Trung Quốc**

#### **Phiên Cẩm Thi (Fan Jinshi)**

*Viện Đôn Hoàng, tỉnh Cam Túc, Cộng hòa Nhân dân Trung Hoa*

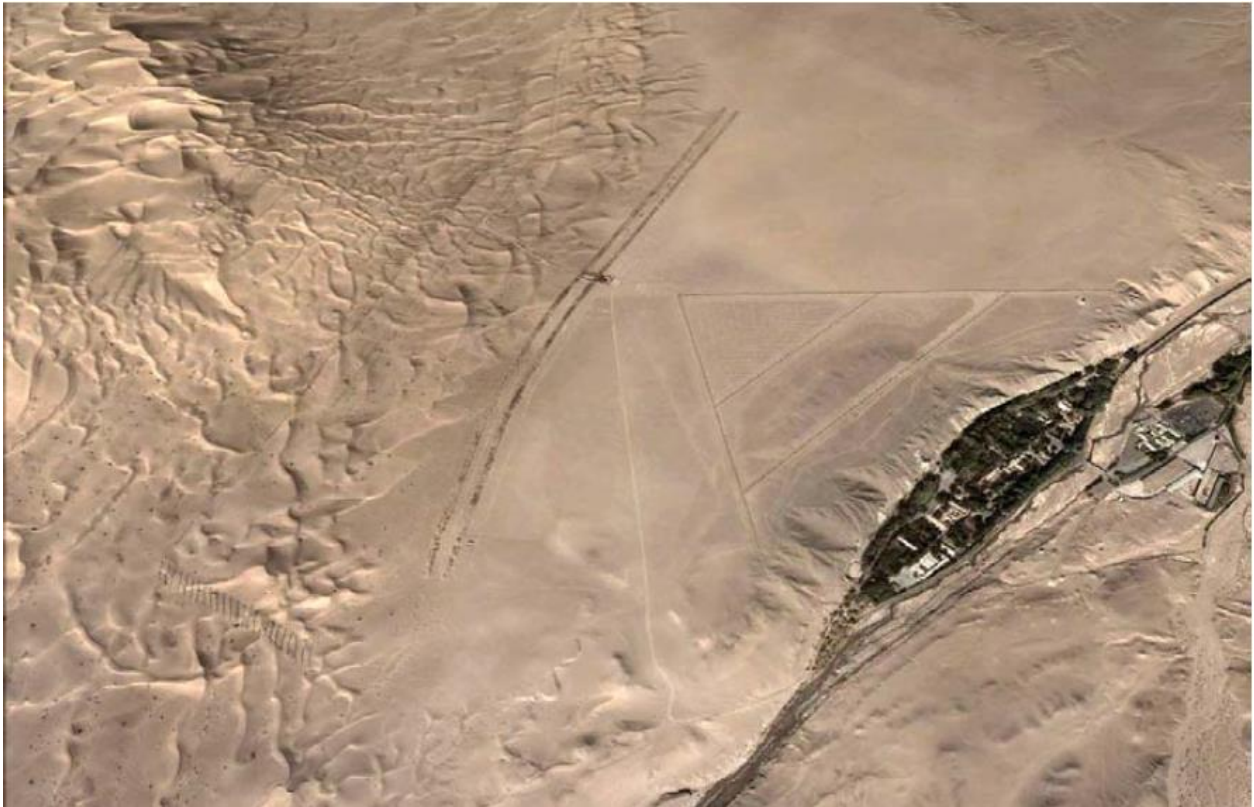
Hình 23. Ảnh vệ tinh Google Earth cho thấy tổng thể dự án kiểm soát hiện tượng cát bay tại quần thể hang Mạc Cao.

Qua lăng kính vệ tinh, Mạc Cao hiện ra như một ốc đảo văn minh giữa biển cát mênh mông, nơi trí tuệ con người và tâm nguyện hộ pháp cùng hội tụ để bảo vệ ánh sáng ngàn năm của nghệ thuật và tư tưởng Phật giáo (*hình 23*).

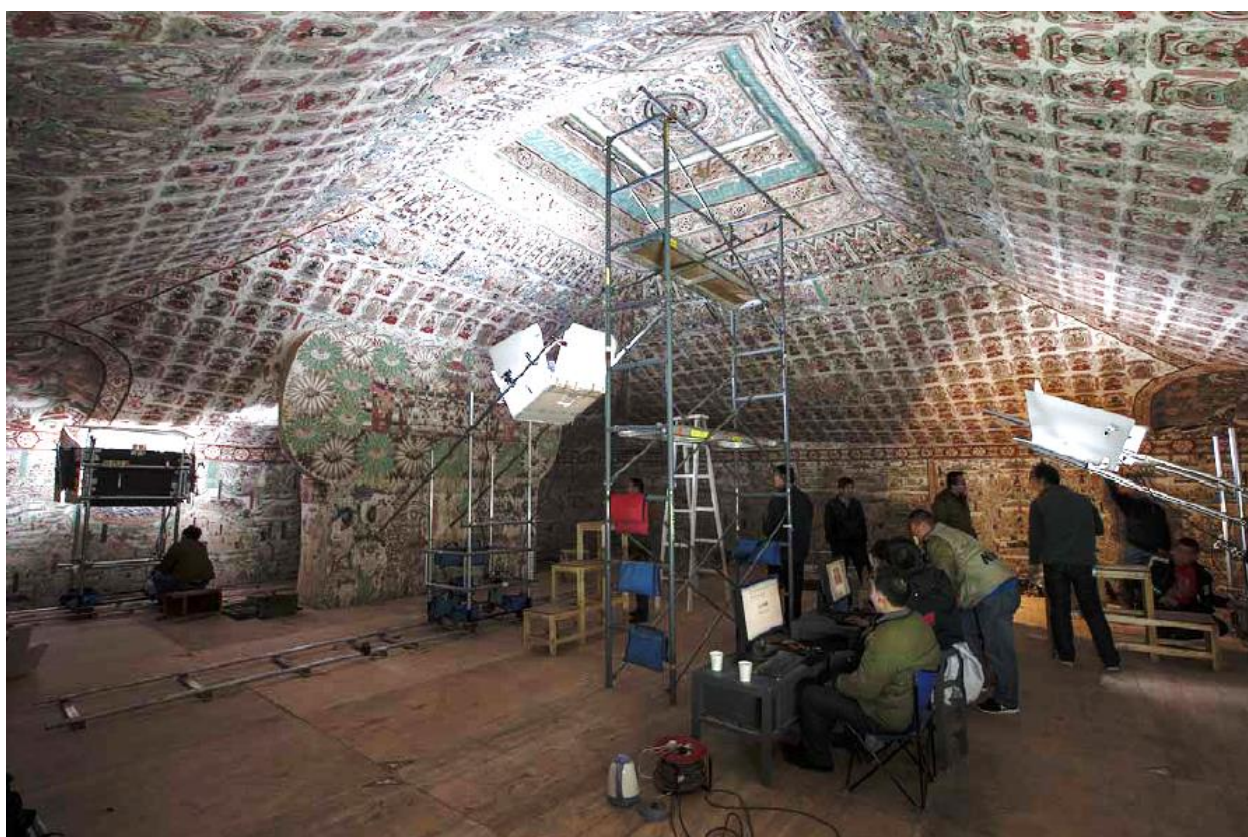
**Hình 25. Quá trình số hóa các bích họa tại quần thể hang Mạc Cao, Đôn Hoàng**

Khả năng ghép nối linh hoạt còn giúp tái hiện toàn bộ các bức bích họa dù bị vách trụ trung tâm hoặc phía sau che khuất - mở ra cơ hội nghiên cứu toàn diện hơn về bố cục nghệ thuật trong từng hang (*hình 25*).

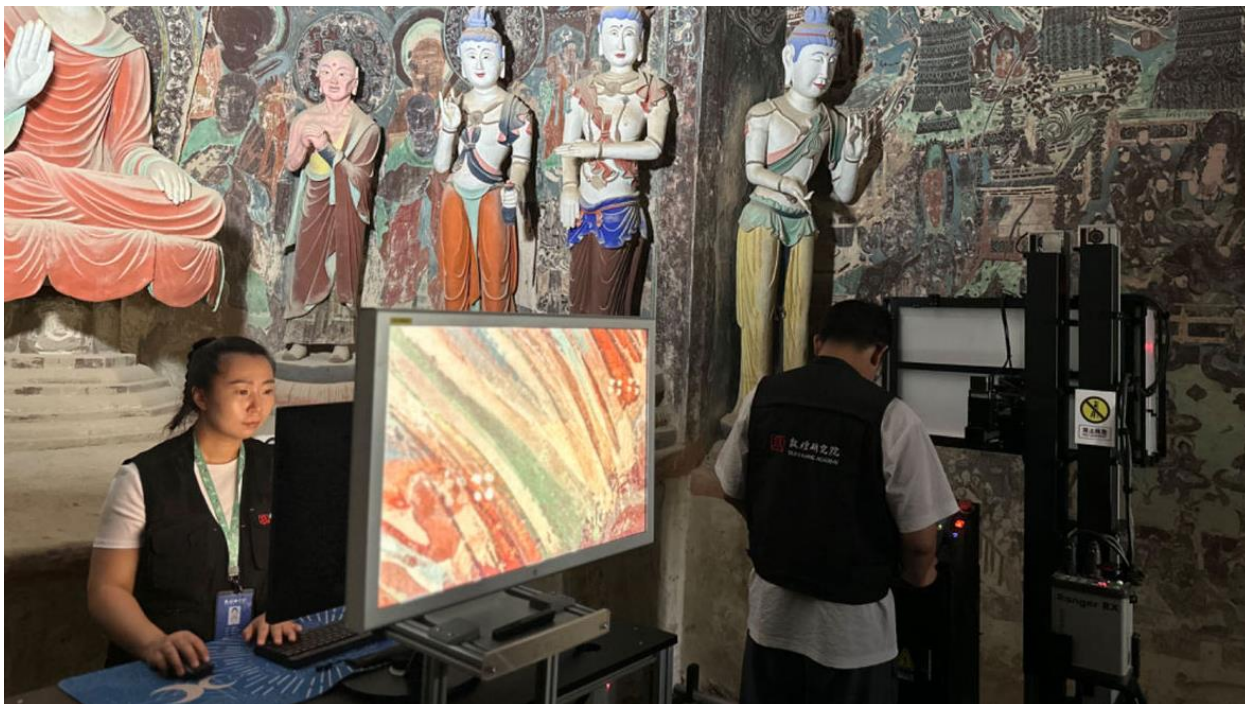
Hình 26. Nhân viên Viện Đôn Hoàng đang tiến hành số hóa các hình ảnh được chụp trong một hang thuộc quần thể hang Mạc Cao, thành phố Đôn Hoàng, tỉnh Cam Túc, miền Tây Bắc Trung Quốc, ngày 5 tháng 9 năm 2023. (Nguồn: CGTN - China Global Television Network).

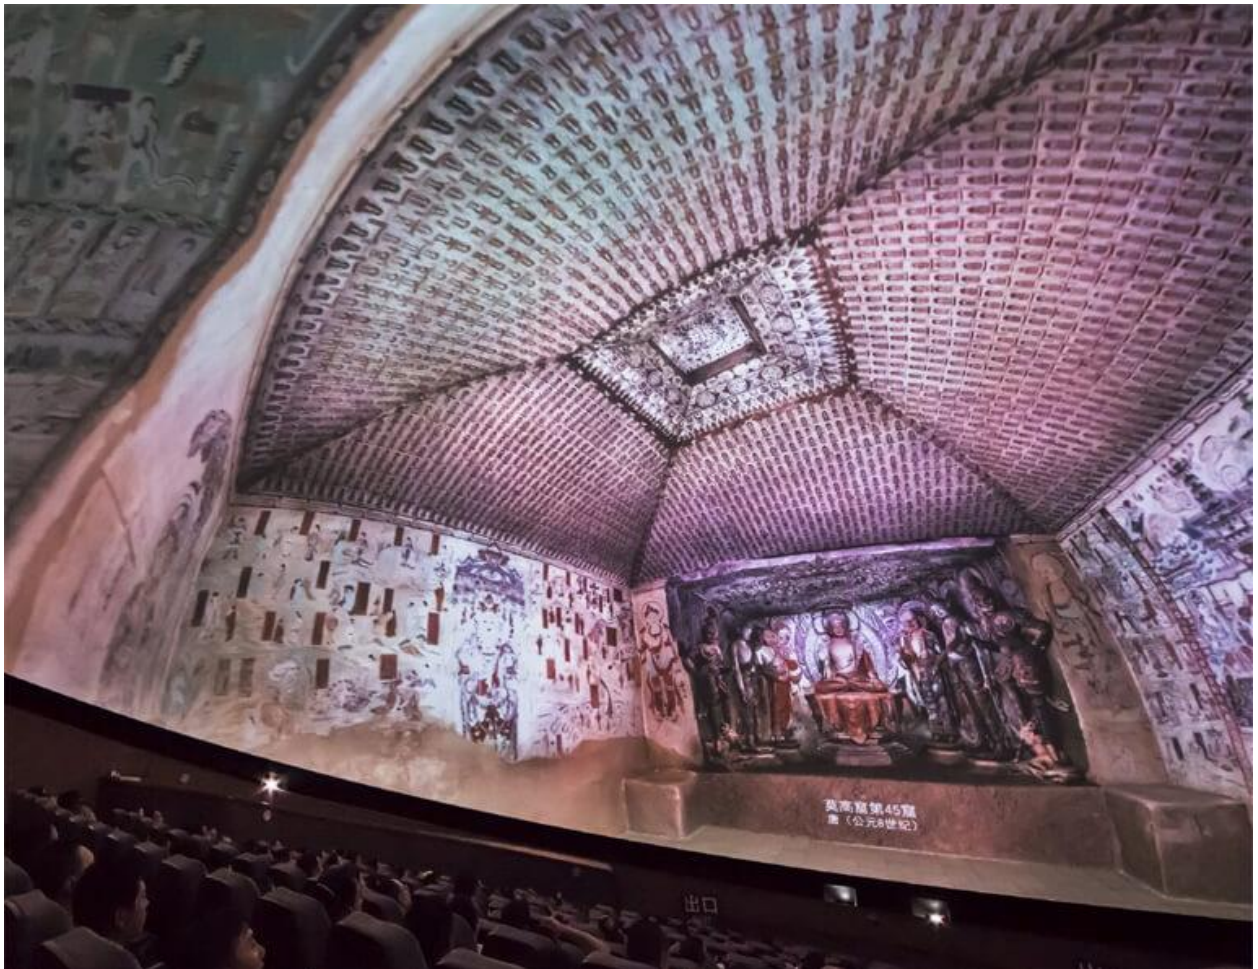
Hình 28. Không gian trình chiếu mái vòm kỹ thuật số tại Trung tâm Đón tiếp Khách tham quan Quần thể hang Mạc Cao, nơi tái hiện bích họa và tượng thờ Phật giáo với độ phân giải cao, mang đến trải nghiệm văn hóa - nghệ thuật sống động và linh thiêng cho du khách. (Nguồn: Dream Buddhist Palace / China Discovery, Ảnh minh họa phòng trình chiếu số hóa hang số 45 - Mạc Cao).
